LEHRSCHWIMMBECKEN KONRADBAD NEUSS

MACHBARKEITSSTUDIE

STAND: 21.02.2023

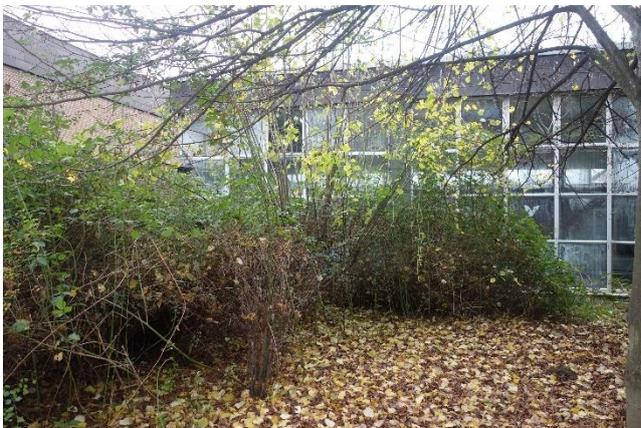
Rückwärtige Fassade Schwimmhalle mit erkennbaren Schäden an der Verglasung

Die Schäden an den Fensteranlagen sind offensichtlich, haben jedoch aufgrund von Sicherheitsaspekten nur bedingten Handlungszwang. Zumindest die gesplitterten, defekten Scheiben sind zu ersetzen. Blinde Scheiben können verbleiben und sollten jedoch mittelfristig ausgewechselt werden.

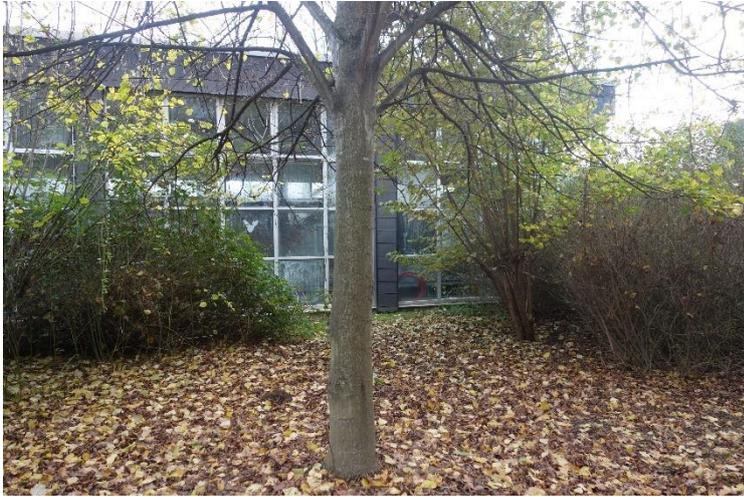
Rückwärtige Fassade Schwimmhalle mit erkennbaren Schäden an der Verglasung

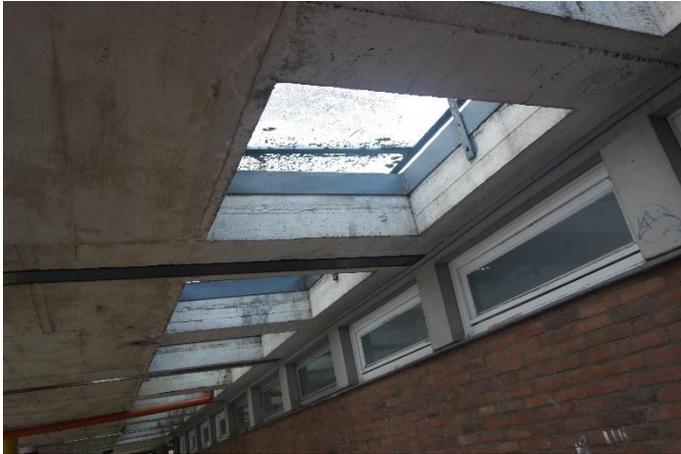
Betondecke mit Lichtkuppel vor Umkleidetrakt Lehrschwimmbecken mit sichtbaren Schäden an der Betonkonstruktion, sowie an dem offensichtlich abgängigen Holzfenster, sowie Notentwässerung unter dem Dachbereich installierten GK-Rohr

Diese Maßnahmen sind offensichtlich zeitversetzt realisierbar. Allerdings sollten die im unteren Deckenbereich der Vorzone des offenen Pausenganges vorhandenen Betonschäden soweit bearbeitet werden, dass sichergestellt ist, dass von dort nicht Bauteile herunterfallen.

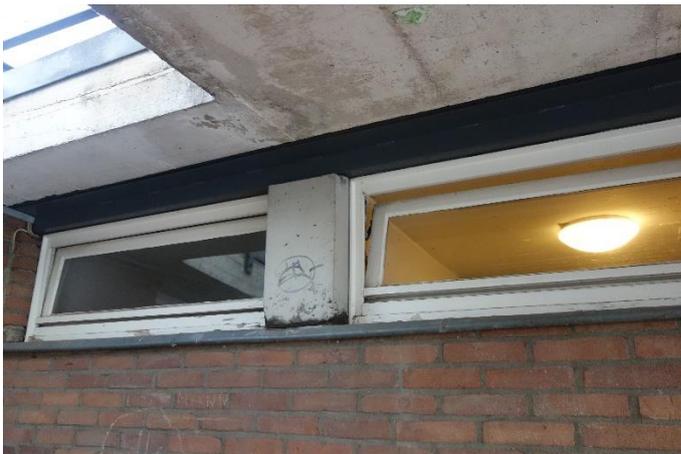
Geschädigte Holzfenster, sowie offensichtliche Feuchteschäden im Dachbereich des Pausenganges

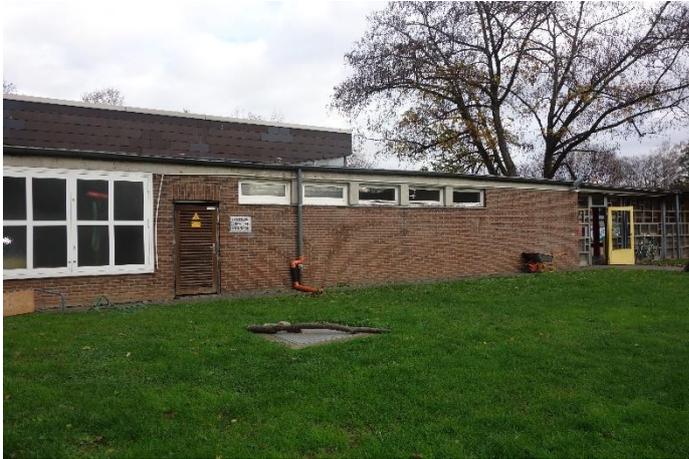
Rückwärtiger Fassadenbereich Nebenraumtrakt Lehrschwimmbecken mit nur teilweise ausgewechselten Fenstern, rechter Bereich Holzfenster, abgängig

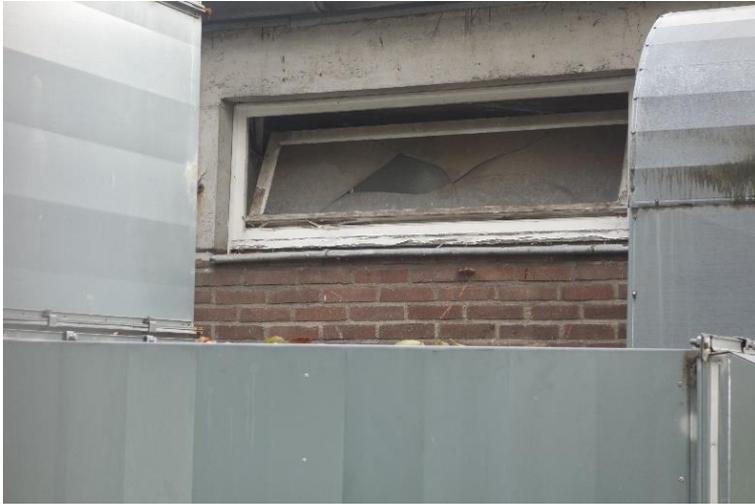
Schadhaftes Holzfenster hinter Lüftungsgerät inkl. defekter Scheibe

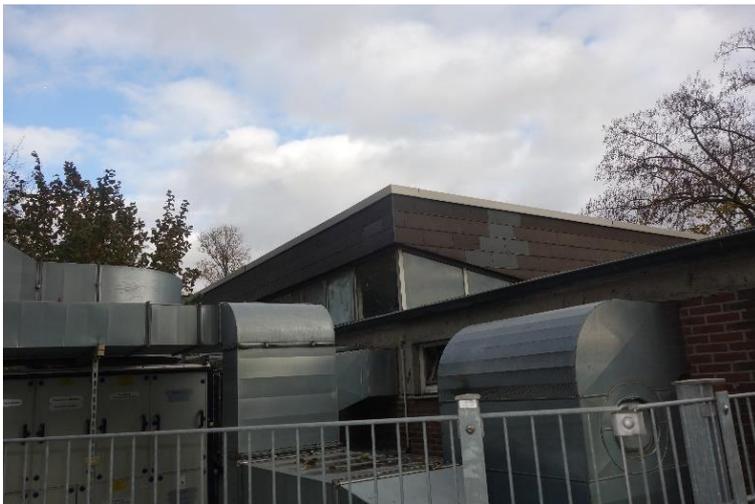
Blick auf Fensterbänder Schwimmhalle mit geschädigtem Lichtbandelement

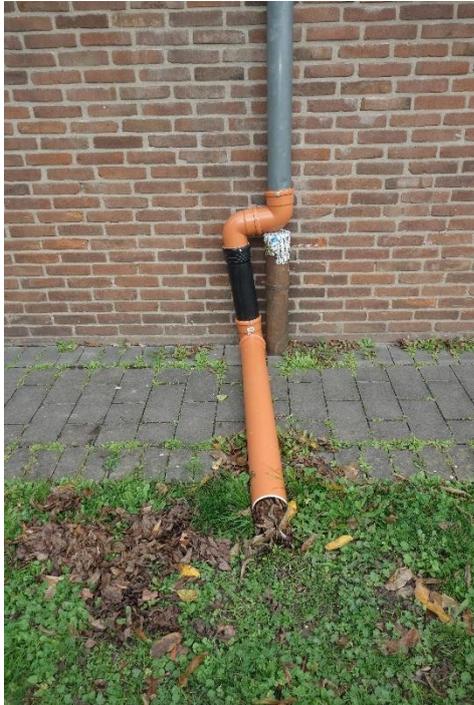
Offensichtlich inaktive Regenentwässerung mit installierter „Notentwässerung“ auf das Gelände

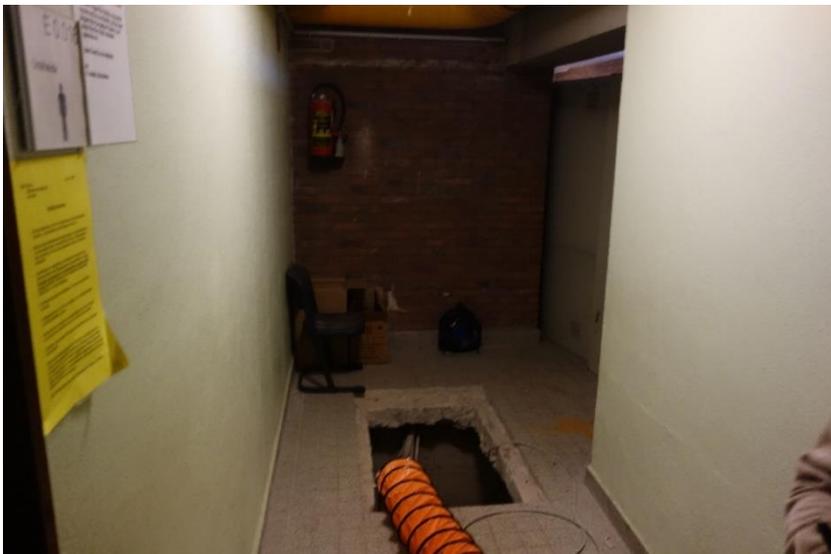
Im Bereich der Eingangszone ist der Medienkanal zum Besichtigungszeitpunkt geöffnet gewesen. Hier kam es offensichtlich zu einem Rohrleitungsschaden mit der Konsequenz, dass dieser zu beseitigen war und Trocknungen stattfinden mussten.

Die hierzu parallel angelaufenen Maßnahmen werden grundsätzlich erwähnt, werden jedoch nicht weiter bewertet, da hier offensichtlich ein Rohrleitungsschaden vorliegt, der zwischenzeitlich auch mit Begleitung des Gebäudeversicherers abgearbeitet sein wird.

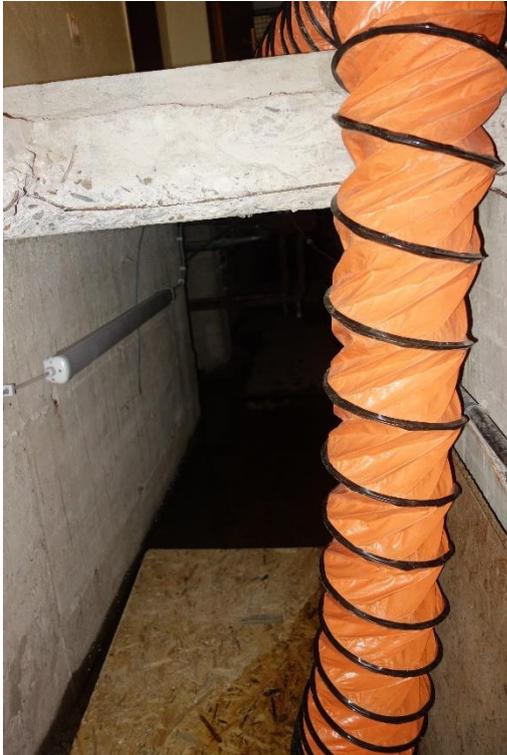
Einblick in Medienkanal mit Trocknungsschlauch

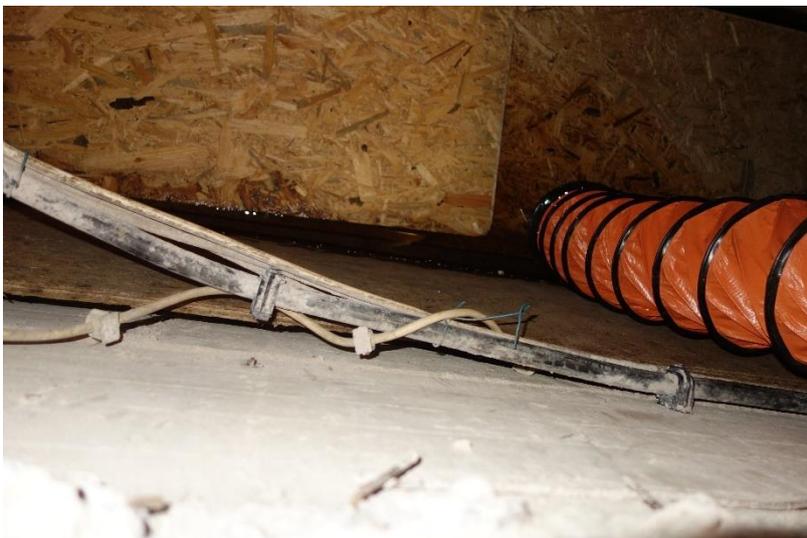
Sichtbar angestautes Wasser im Medienkanal mit heterogen installierter Elektroinstallation

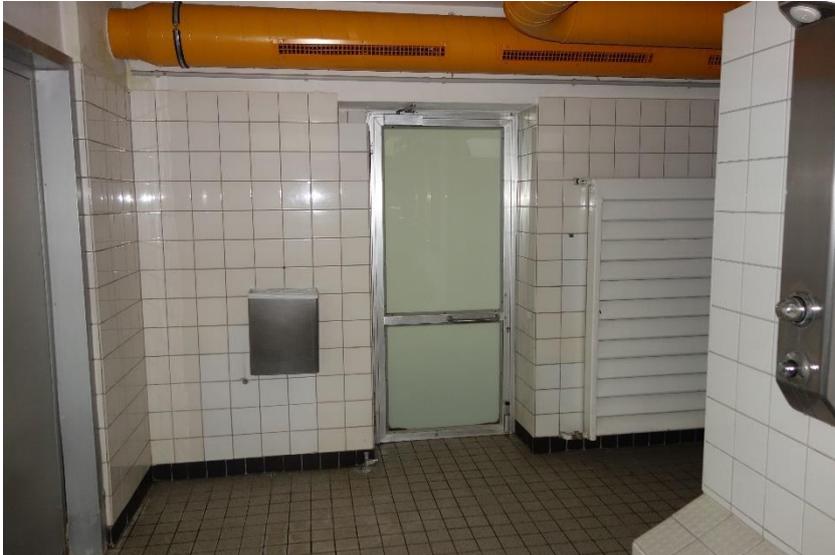
Zugangstür Umkleide / Schwimmhalle mit zu geringer Breite

Der erste Rettungsweg sollte über die Umkleiden geführt werden, dies bedingt, dass eine Rettungsweg-Breite von 1,00 m i.L. zu gewährleisten ist mit entsprechenden Verbreiterungen des vorhandenen Türdurchbruches.

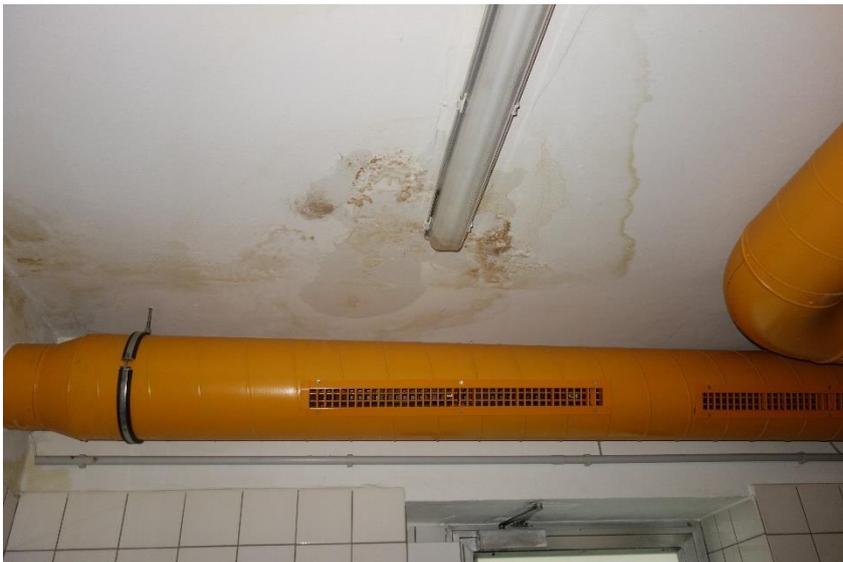
Feuchteschäden im Deckenbereich Umkleidetrakt

Die hier festgestellten Feuchteschäden sind hinsichtlich ihrer Ursache zu überprüfen. Offensichtlich liegen entsprechende Undichtigkeiten in der Dacheindichtung vor.

Hier werden Bauteilöffnungen ergänzend erforderlich, um notwendige Maßnahmen daraus ableiten zu können.

Nach entsprechender Sanierung sind die Räume zumindest mit geeigneten Anstrichen zu desinfizieren und zu streichen.

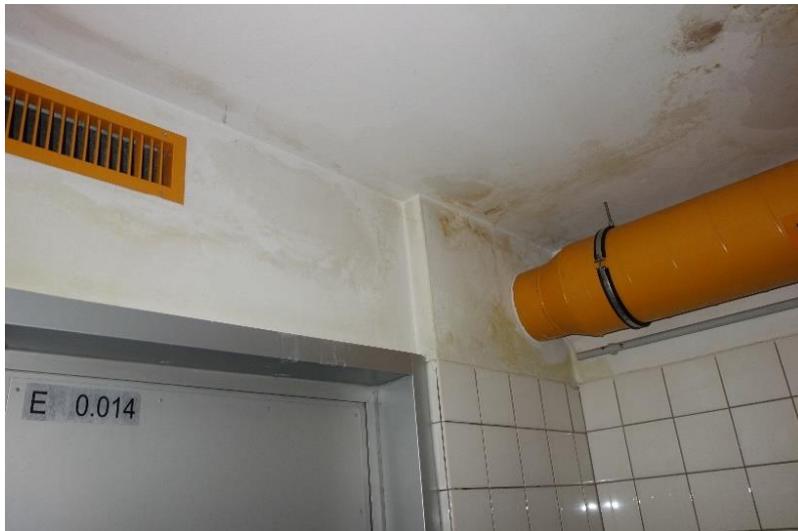
Feuchteschäden Umkleidetrakt im Deckenbereich mit Schwarzsimmelbildung

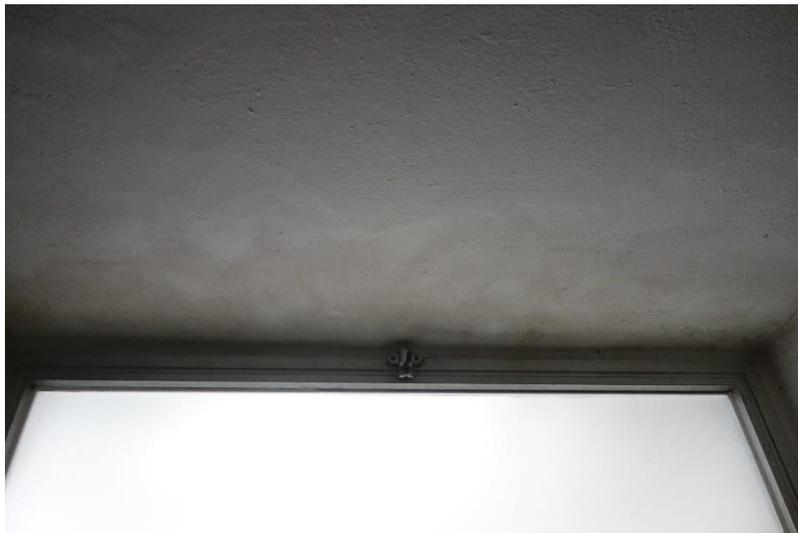
Feuchteschäden Fenstersturzbereich

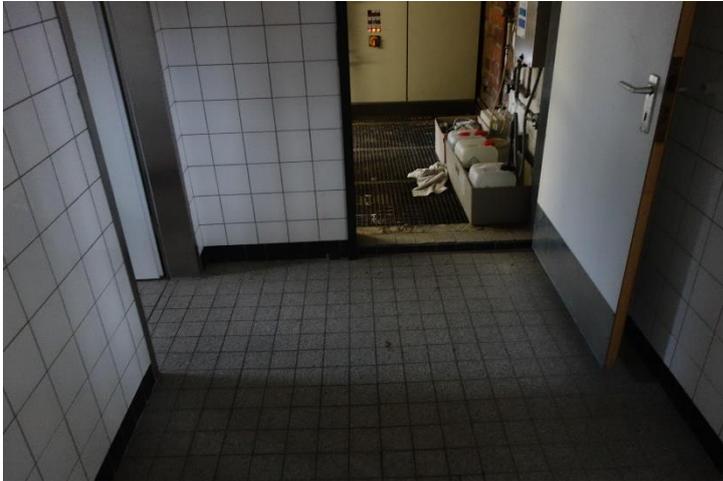
Blick durch brandschutztechnisch nicht qualifizierte Türtechnik auf Gitterrost-Podest, links Zugang WC

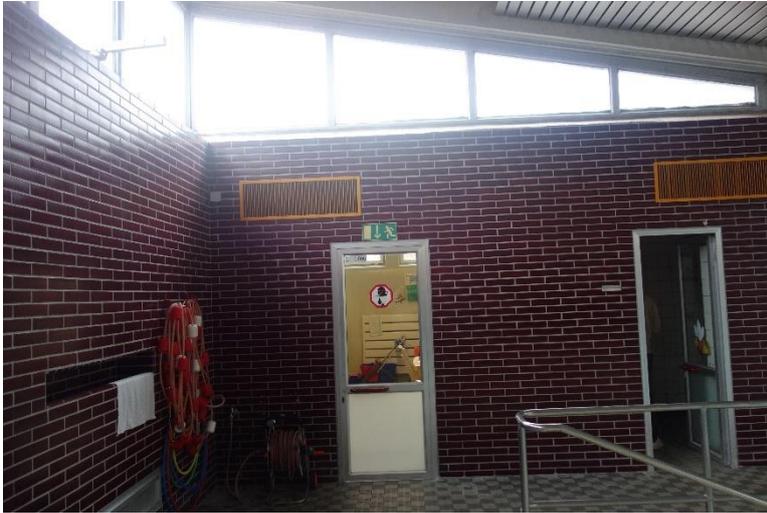
Zugangstür Personalraum / WCs mit erkennbar schmalen Breiten

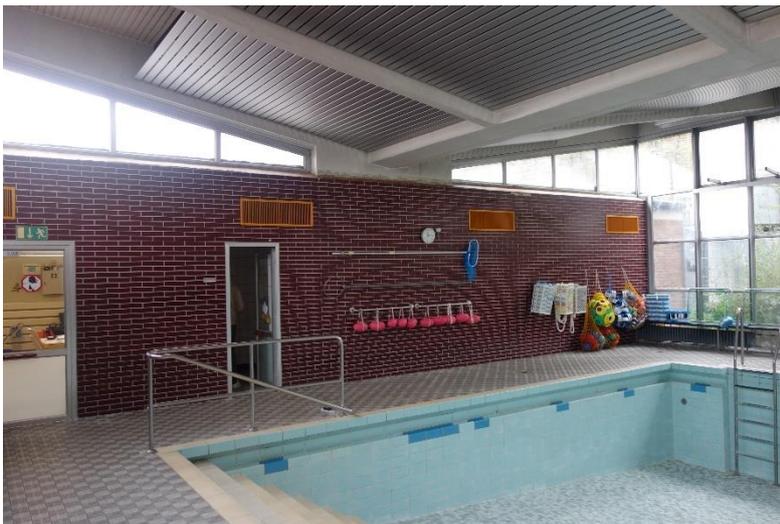
Lagerung von Schwimmutensilien auf Beckenumgang wegen des fehlenden Geräteraumes

Die Materialien werden auf der Beckenumgangsfläche gelagert, was damit verbunden ist, dass Bewegungsflächen sich eingrenzen.

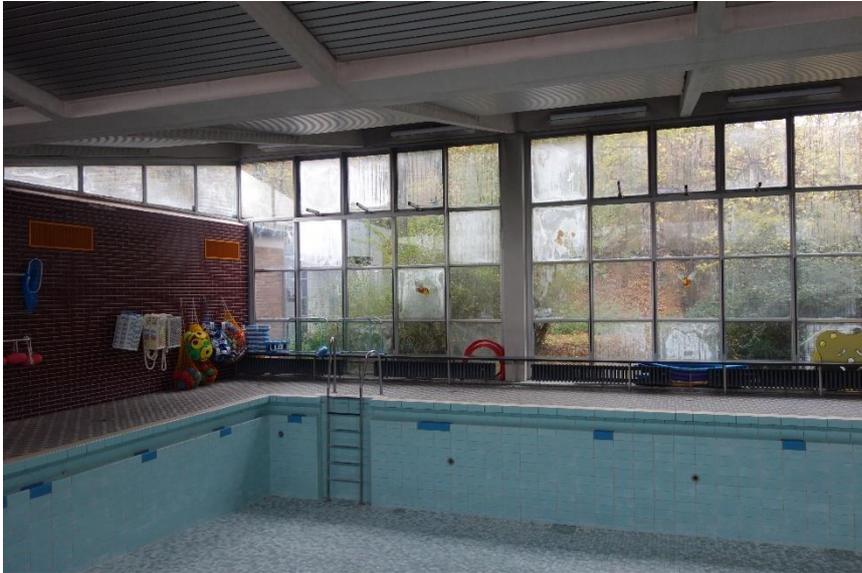
Einblick Lehrschwimmhalle mit erkennbar blinden, defekten Scheiben

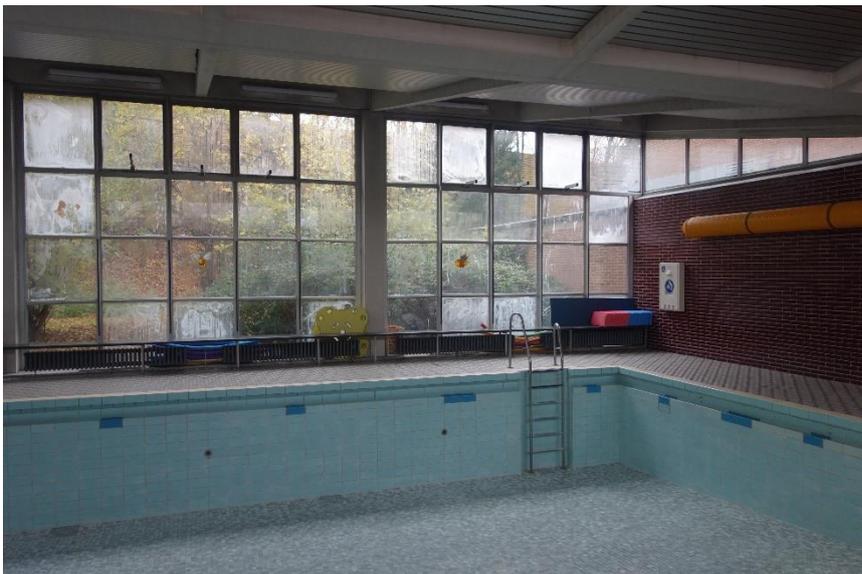
Einblick Lehrschwimmhalle mit erkennbar blinden, defekten Scheiben
Vor der Alu-/Glasfassade befinden sich Heizkörper mit Wärmebankauflage

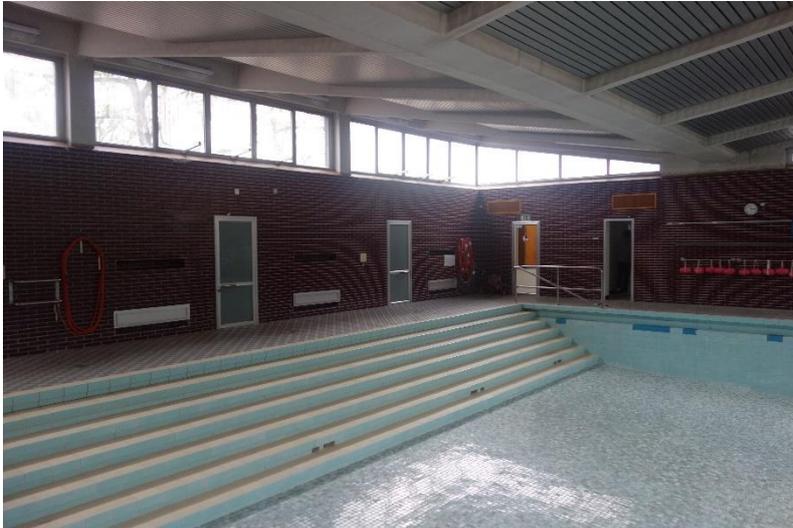
Das Dach ist zweiseitig flügelartig ausgebildet. Feuchteschäden sind an der unteren Dachkonstruktion zumindest visuell zu erahnen anhand der sichtbaren Verlaufsspuren.

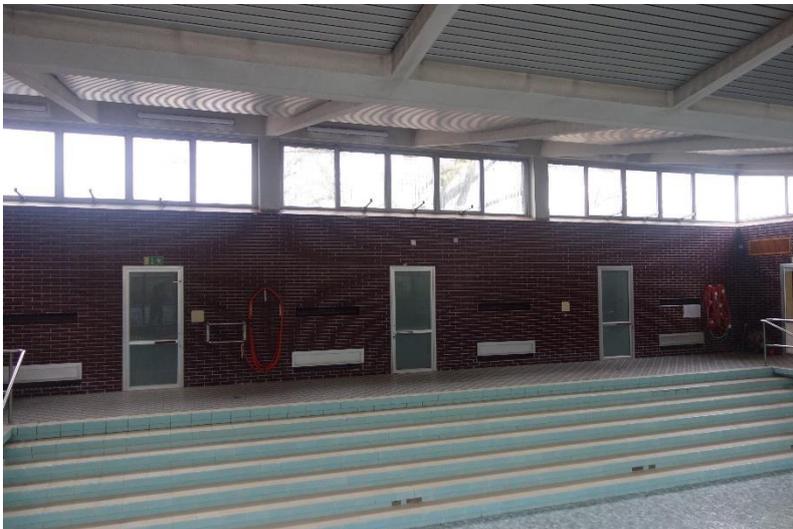
Das Dach ist zweiseitig flügelartig ausgebildet. Feuchteschäden sind an der Dachkonstruktion visuell zu erahnen anhand der vorhandenen Verlaufsspuren.

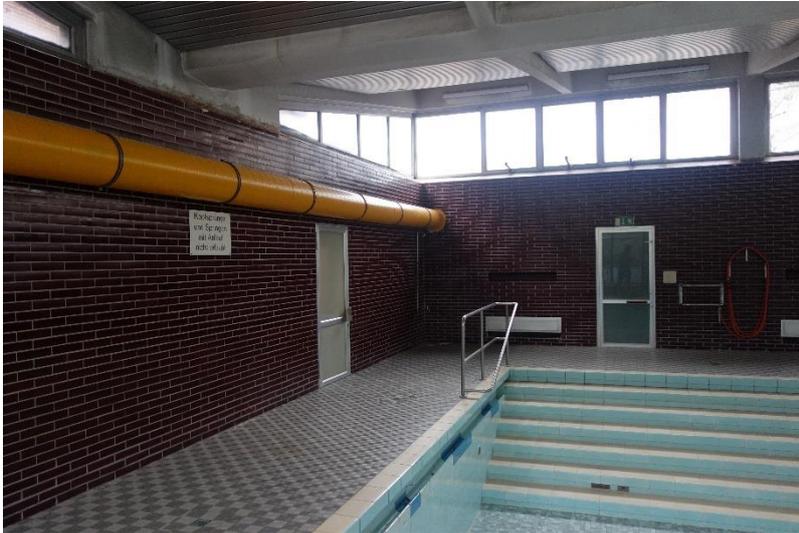
Blick auf Verbindungstür zum benachbarten Umkleidetrakt Turnhalle. Oberhalb der verblendeten Stirnwand sind feuchte Stellen auf der Betonkonstruktion durch entsprechende Verlaufsspuren ersichtlich. Das Dach ist über eine mittige Kehle entwässert. Hier sind Undichtigkeiten zu prüfen.

Offensichtlich liegen auch hier Undichtigkeiten in der Dachabdichtung vor, welche näher zu untersuchen sind.

Ein keimtötender Anstrich in der Schwimmhalle ist nach Schadensbeseitigung aufzubringen.

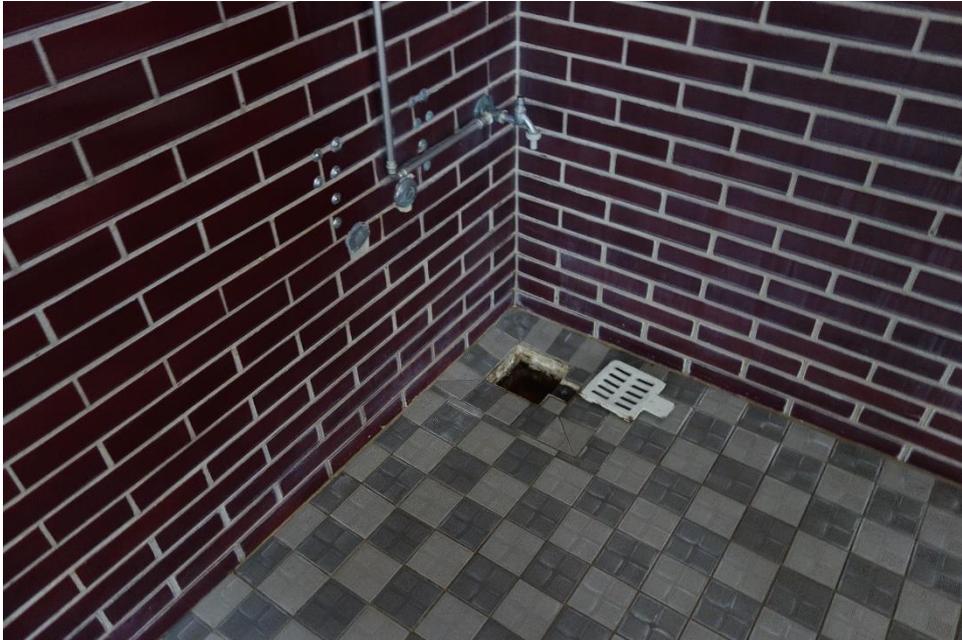
In Auf-Wand-Installation nachgerüstete Zapfstelle mit Schlauchanschluss und offensichtlich nur abgebundene, nicht abgetrennte Trinkwasserleitungen mit darunter befindlichem, offensichtlich abgängigem, Bodenablauf.

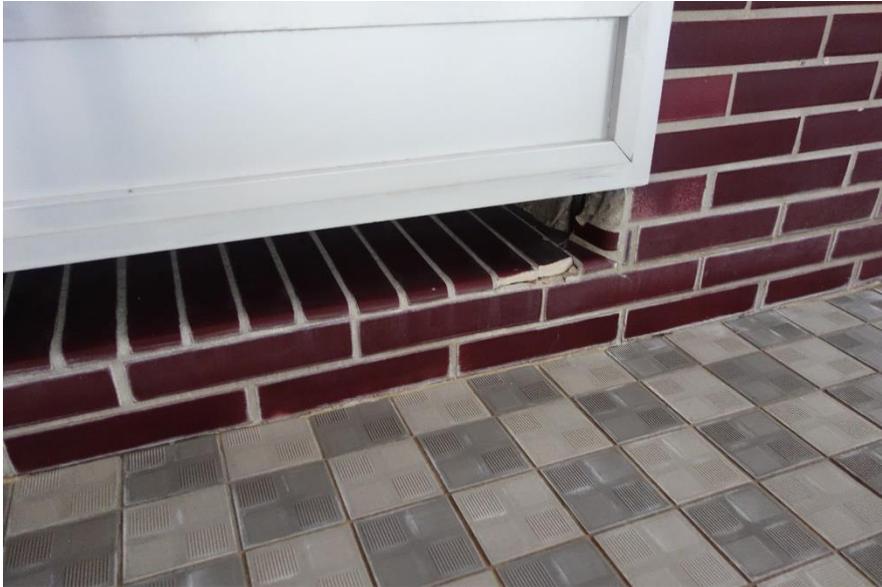
Fliesenschäden im Bereich der Heizkörpernischen

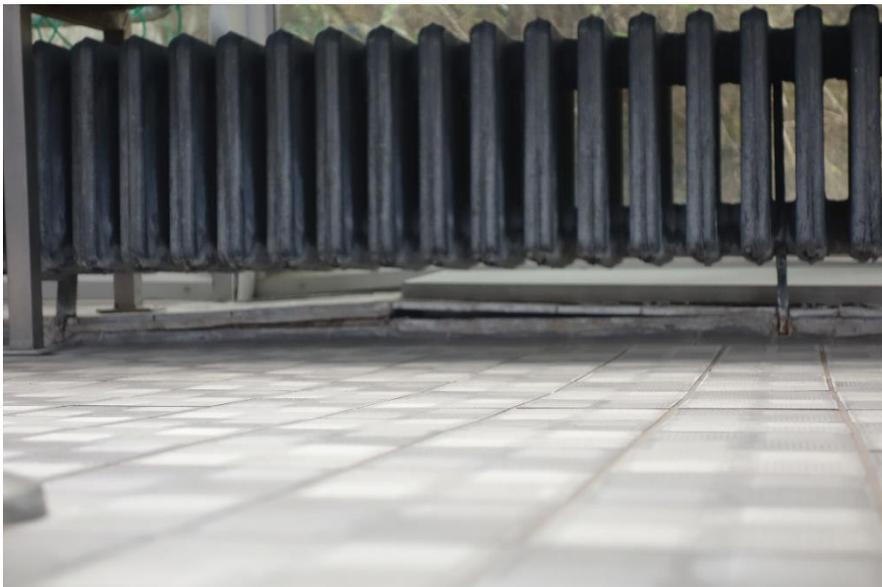
Fliesenschäden entlang Alu-/Glasfassade im Sockelbereich

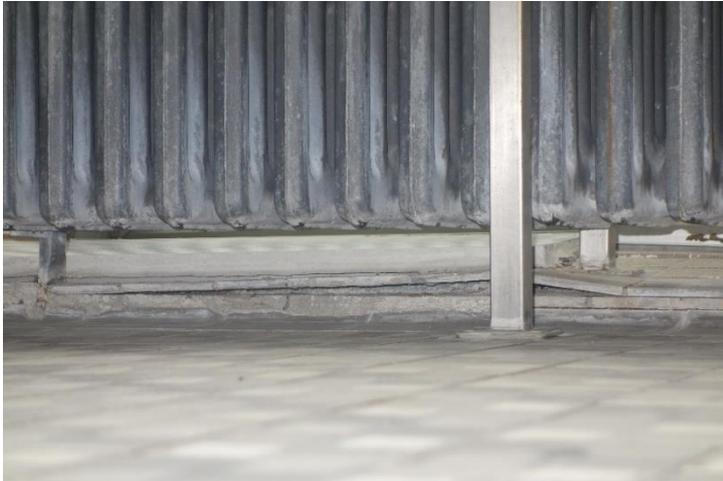
Fliesenschäden unter Heizkörper / Fassadenanschluss

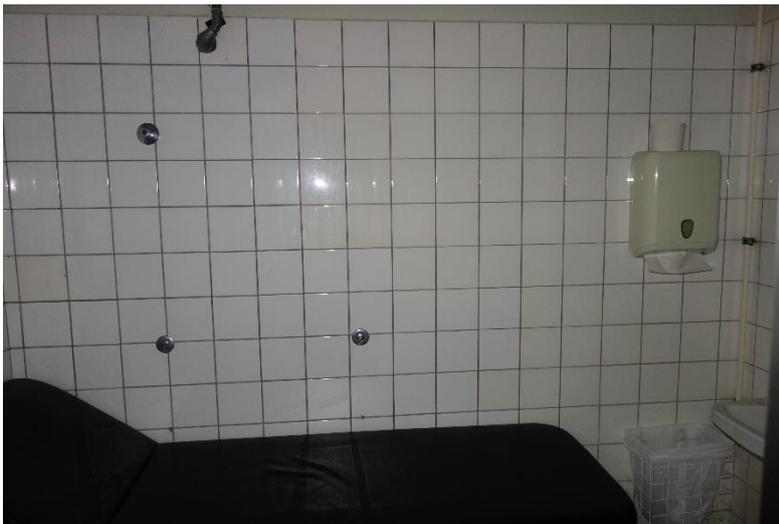
Blick in Personalraum, der offensichtlich auch als Sanitätsraum dient mit sichtbar abgebundenen, offensichtlich nicht getrennten, abgestopften Wasseranschlüssen (Verkeimungsgefahr)

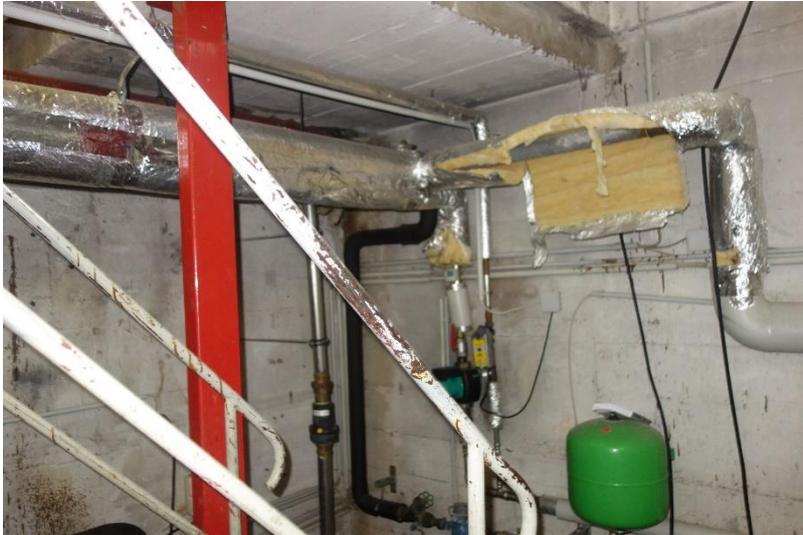
Teilweise defekte Manteldämmung Rohrinstallation

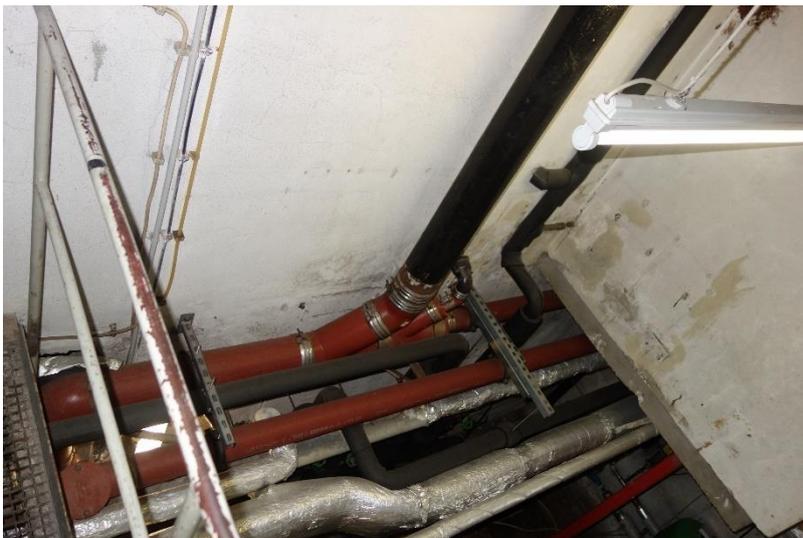
Erkennbare Feuchteschäden im Anschlussbereich Fußboden, WC an Techniktrakt

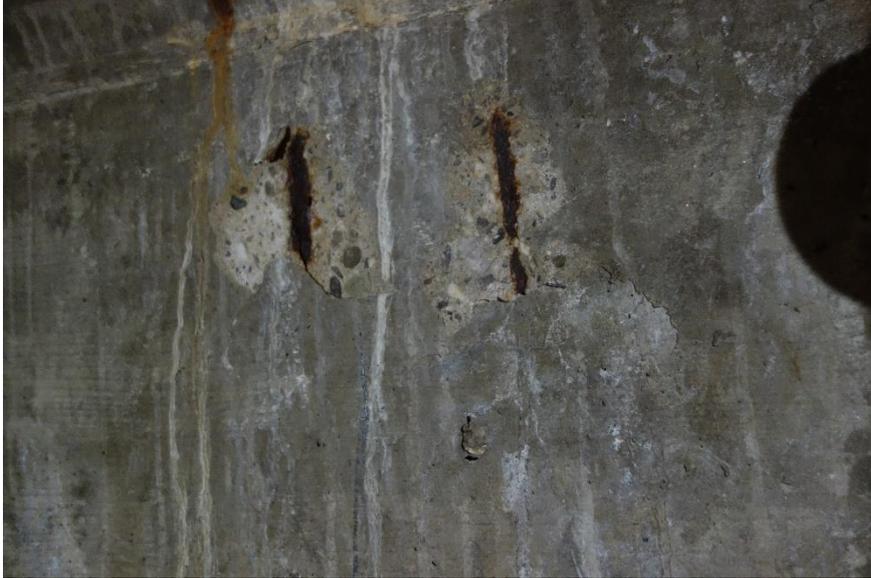
Betonschäden Beckenkörper

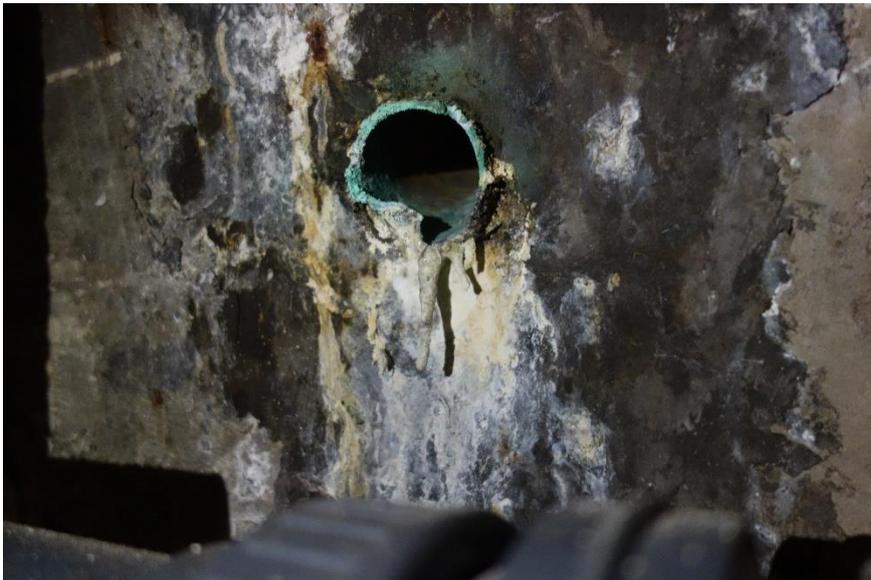
Betonschäden Beckenkörper mit nicht nachvollziehbar abgebundenem, korrodierten Kupferrohr

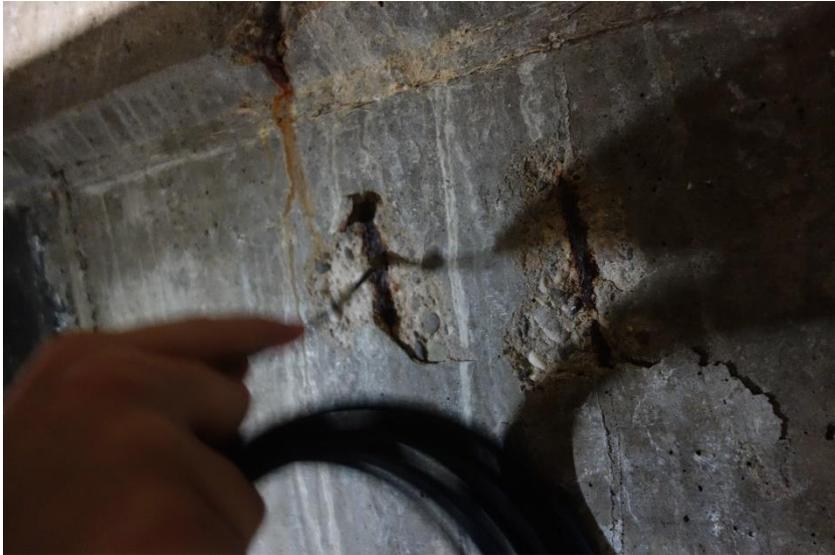
Schäden Betonkörper mit korrodierter Bewehrung

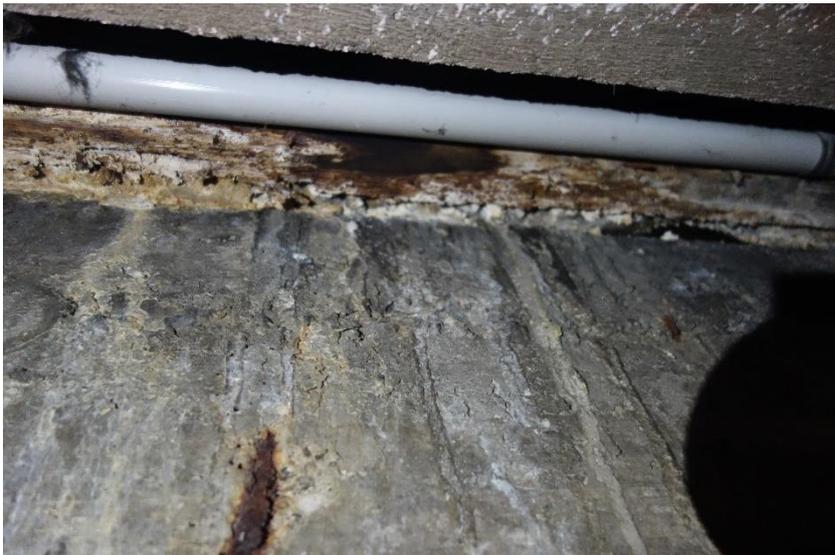
Betonschäden Beckenkörper mit korrodierter Bewehrung am Rinnenbereich

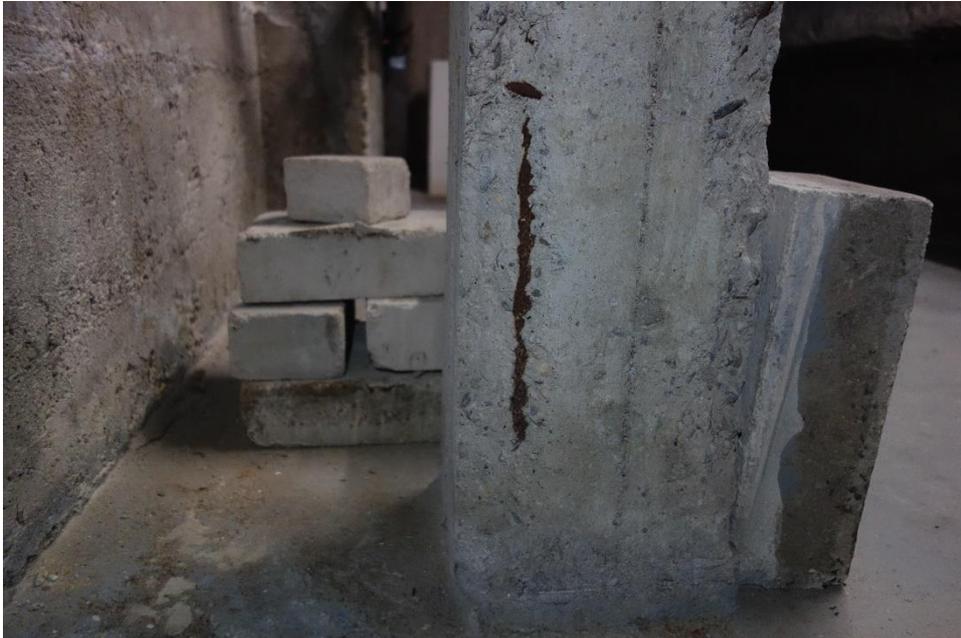
Schäden korrodierter Betonstahl Stützen

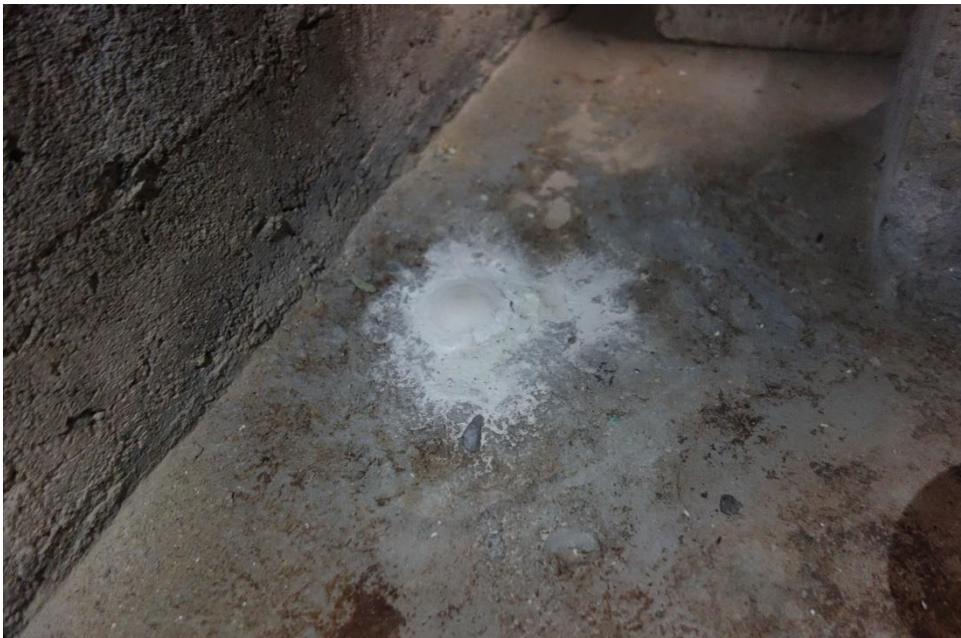
Stalagmiten-Bildung mit Kalkablagerungen aufgrund von Undichtigkeiten der Betonkonstruktion, resultierend offensichtlich aus Defekten in der Abdichtung des Beckenumganges

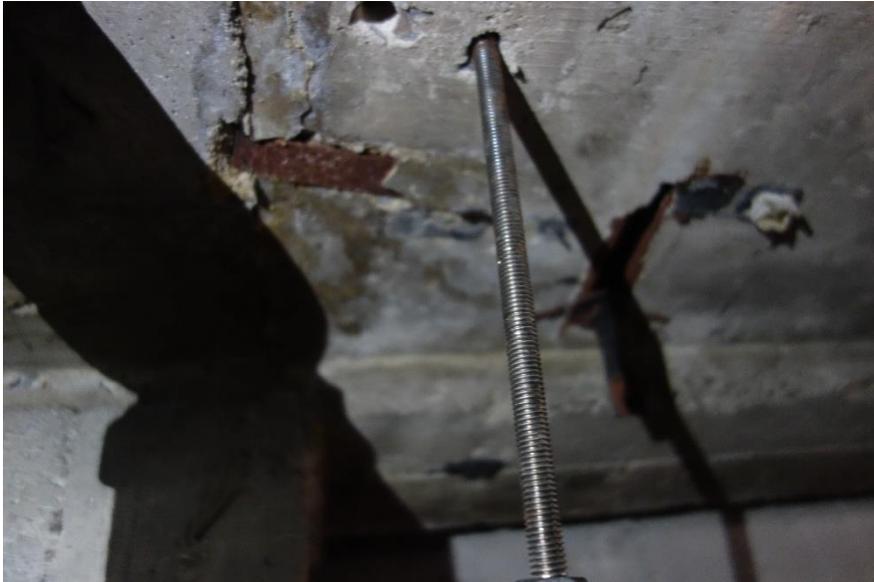
Betonschäden Deckenbereich

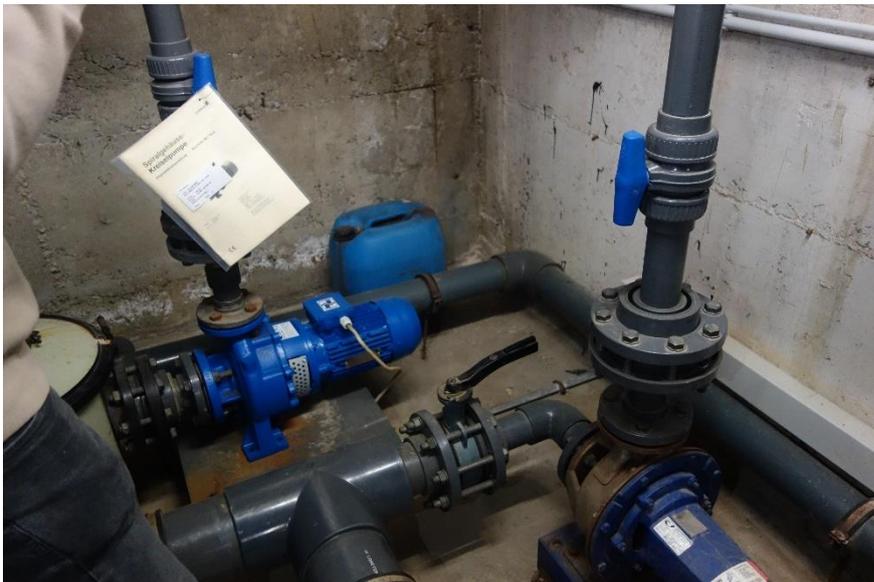
Sichtbare Betonschäden in Raumecke hinter Pumpe mit freiliegender Mat-
tenbewehrung

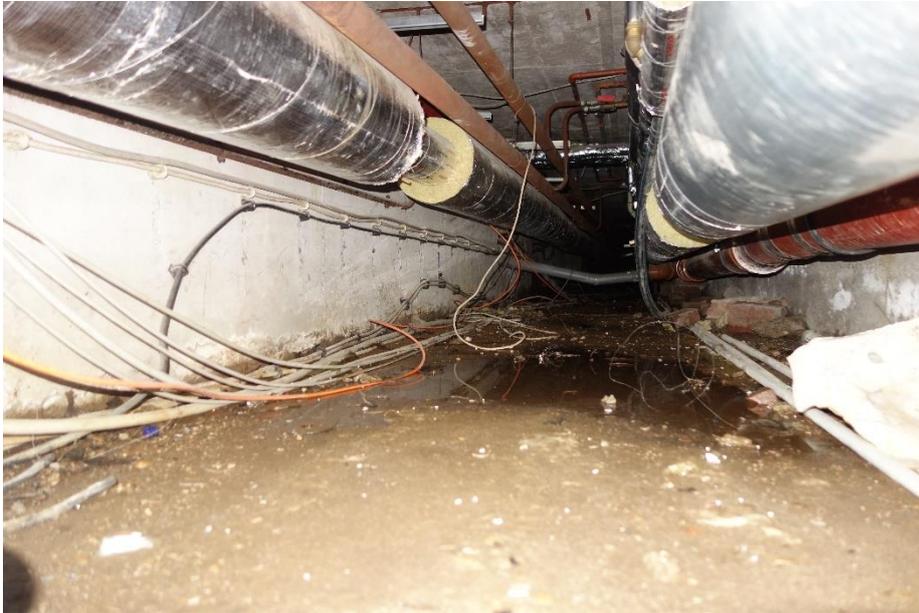
Sehr heterogene Elektroinstallation im Medienkanal, sowie offensichtlich ankorrodierte Kaltwasserleitung

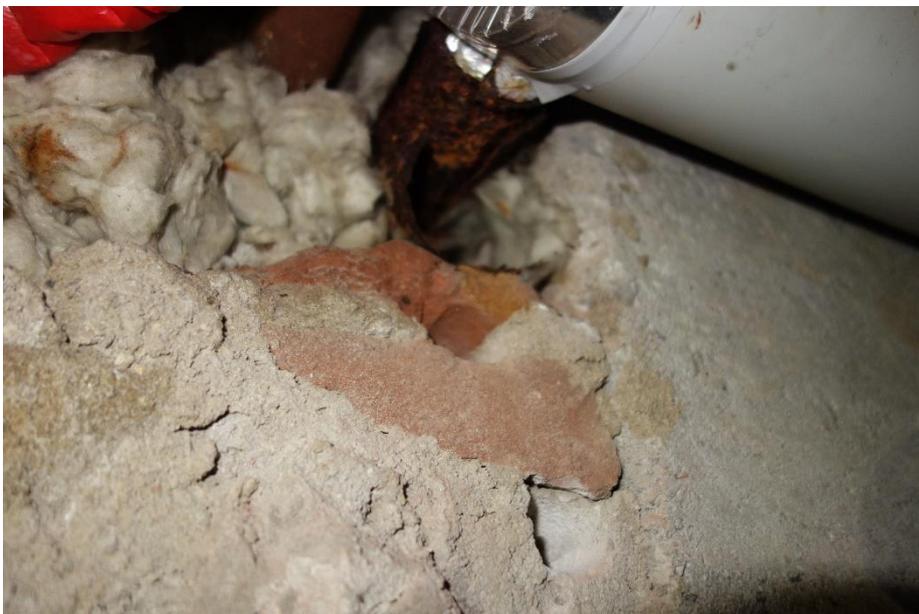
Korrosionsschäden Leitungssystem KG

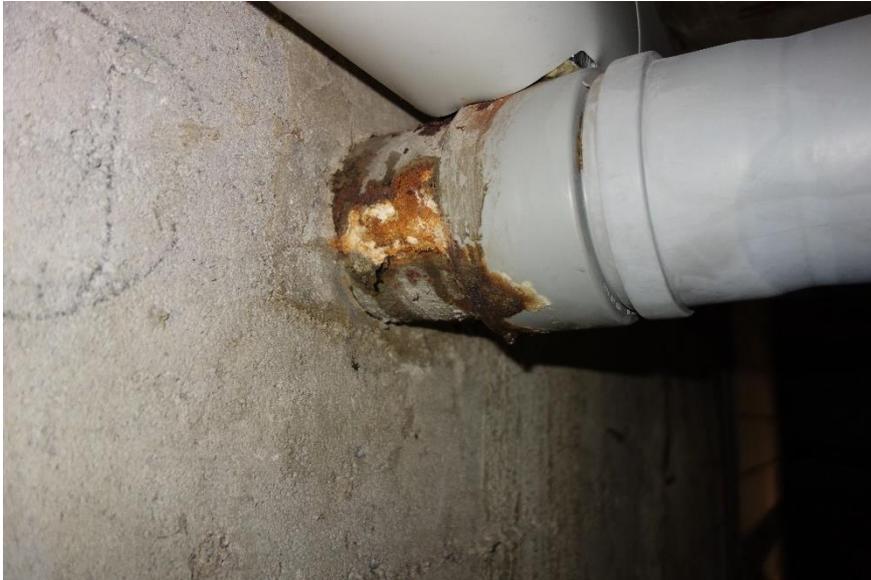
Korrosionsschäden Leitungssystem KG

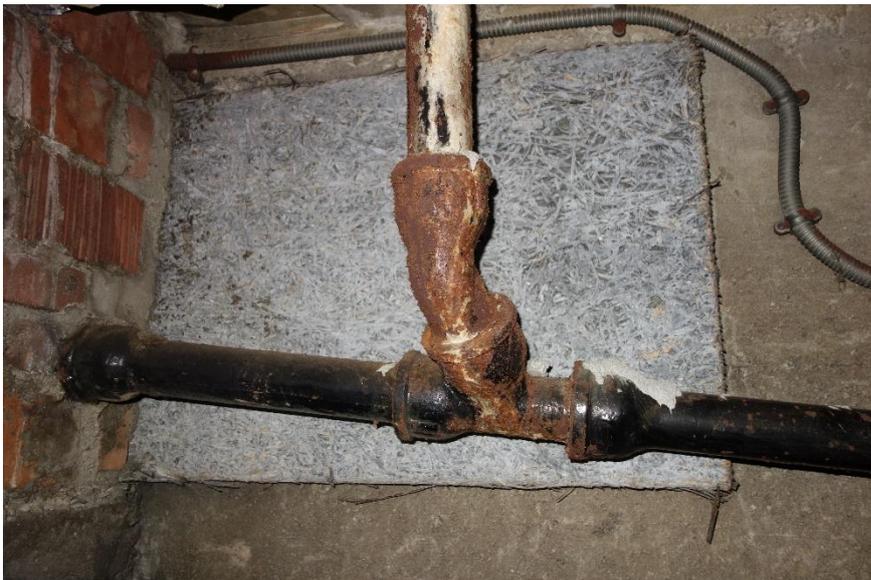
Vorgeschädigte Schmutzwasserleitungen im KG

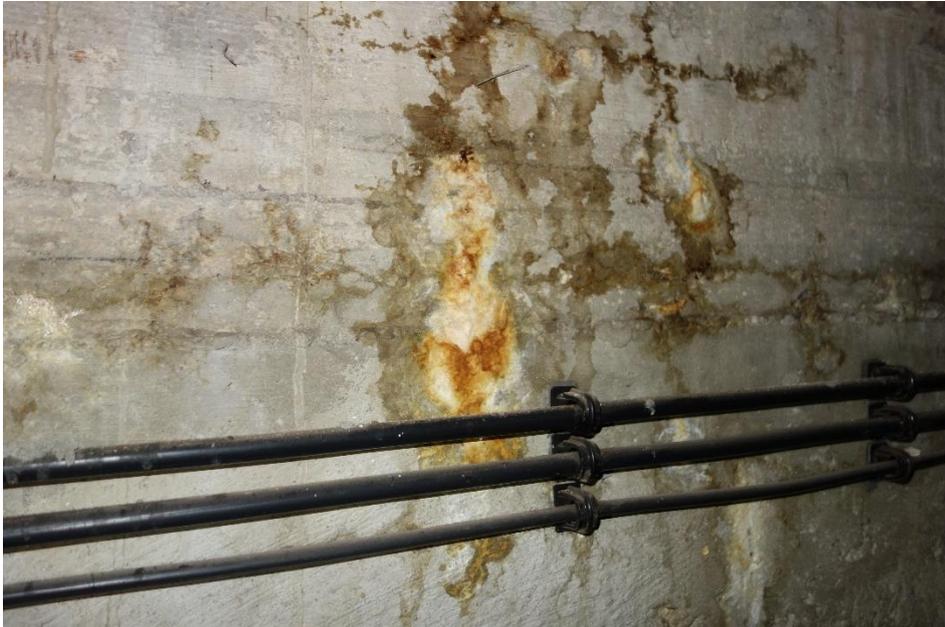
Betonschäden Lehrschwimmbecken

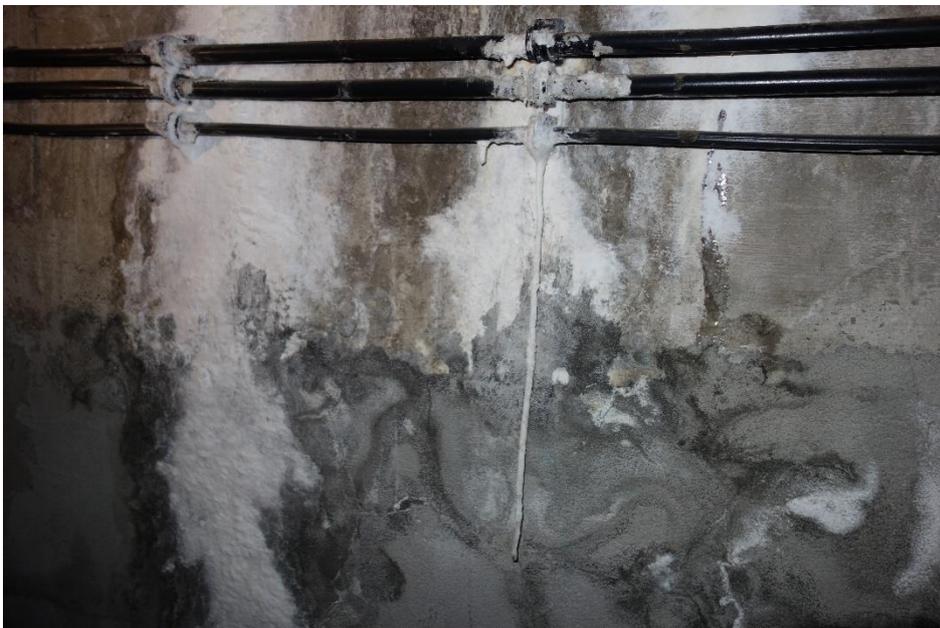
Kalkablagerungen aufgrund vorhandener Undichtigkeiten an im KG verlaufenden Installationen

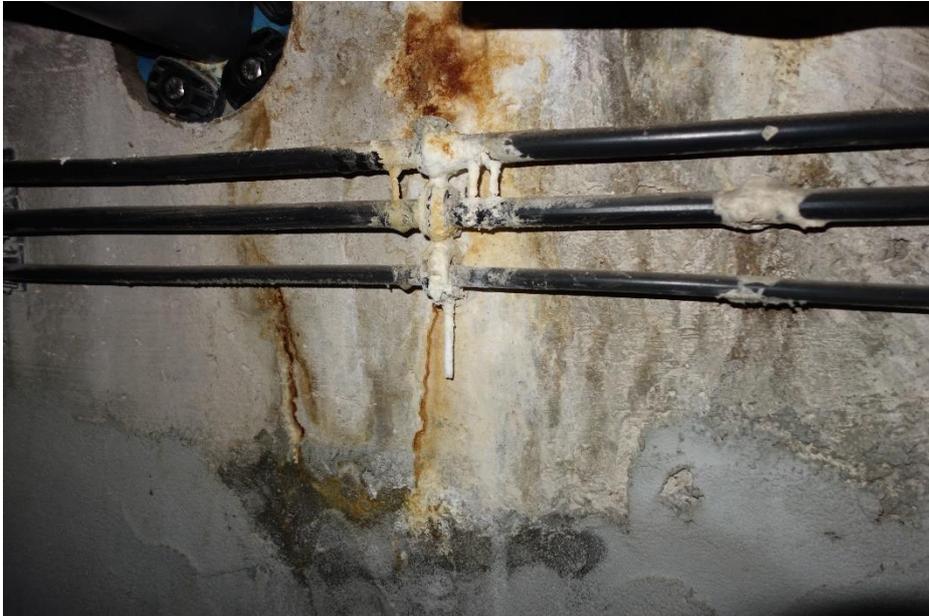
Kalkablagerungen aufgrund vorhandener Undichtigkeiten an im KG verlaufenden Installationen

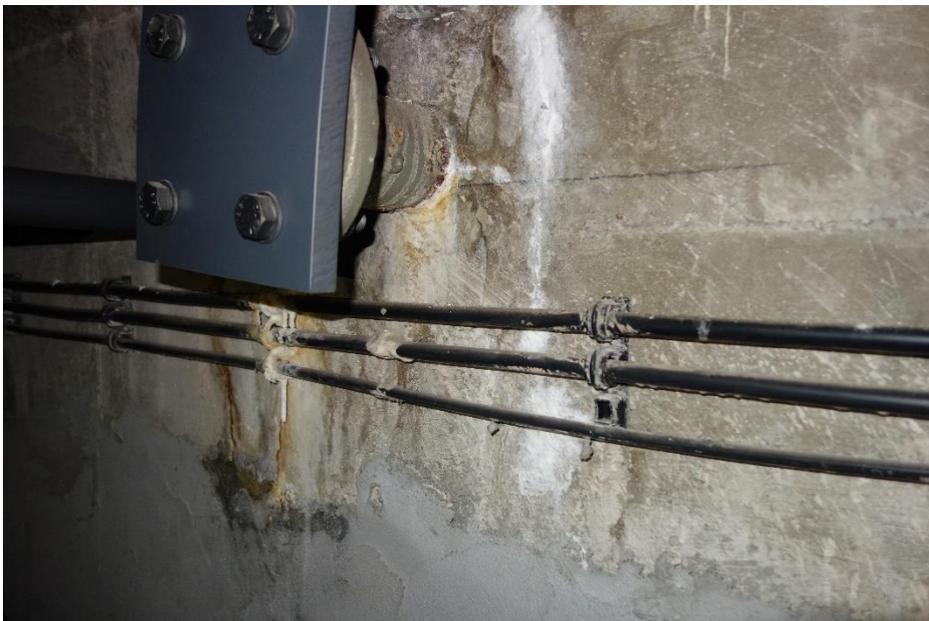
Defekte Rohreinbindung Lehrschwimmbecken mit Kalkablagerungen auf ELT-Installation
