LEHRSCHWIMMBECKEN KONRADBAD NEUSS

MACHBARKEITSSTUDIE

STAND: 21.02.2023

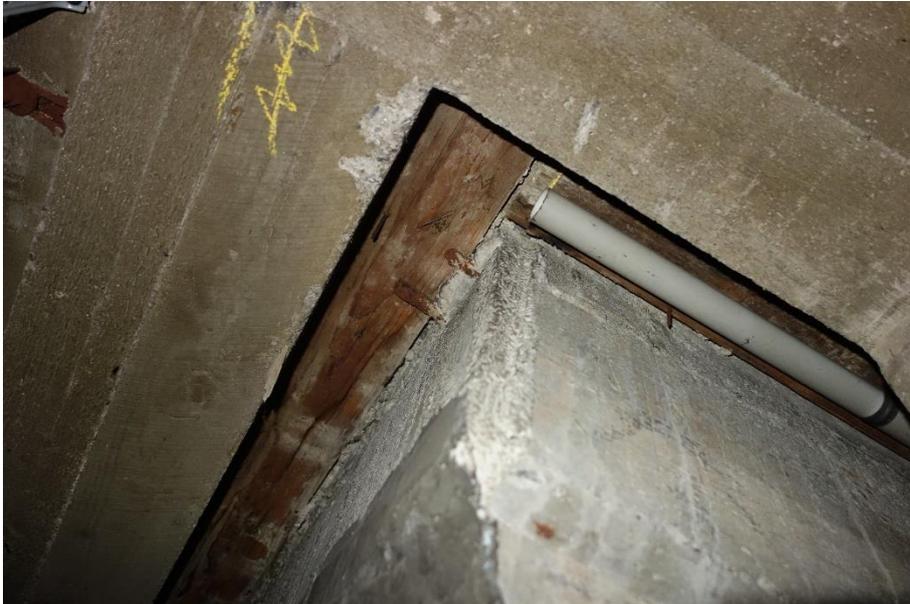
Untersicht Fuge Becken/Beckenumgang mit nicht nachvollziehbarem Holzbrett (evtl. handelt es sich um altes Schalungsmaterial). Situation kann erst nach weitergehender Bauteilöffnung final bewertet werden.
