LEHRSCHWIMMBECKEN KONRADBAD NEUSS

MACHBARKEITSSTUDIE

STAND: 21.02.2023

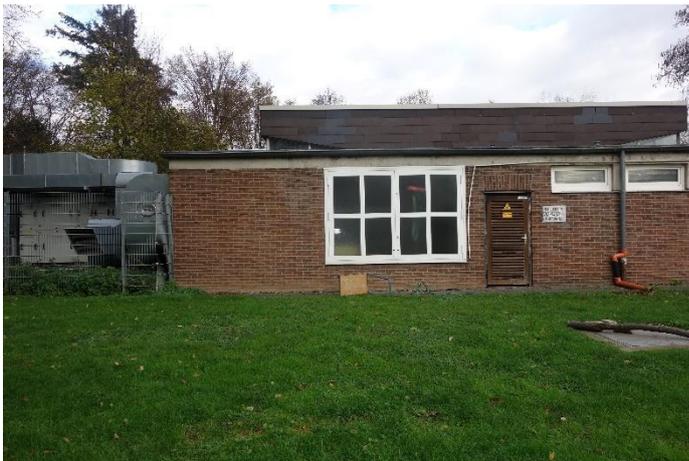
Fenster Techniktrakt mit außen angebrachten Bändern, offensichtlich jedoch nicht als Notausgang qualifiziert. Darüber „schwebt“ das Dach über der Schwimmhalle.

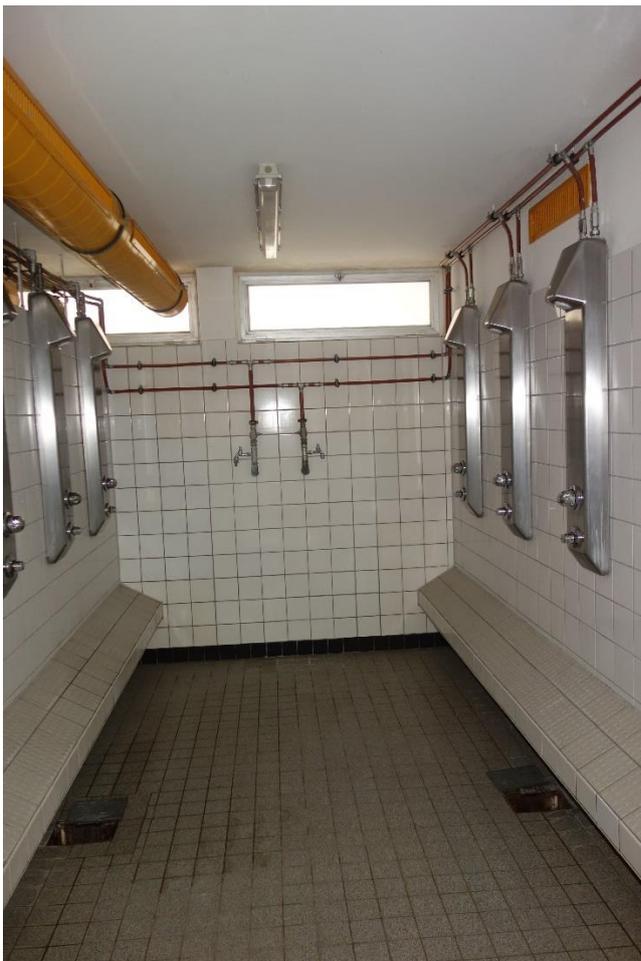
Duschraum mit erkennbarer Aufputz-Installation

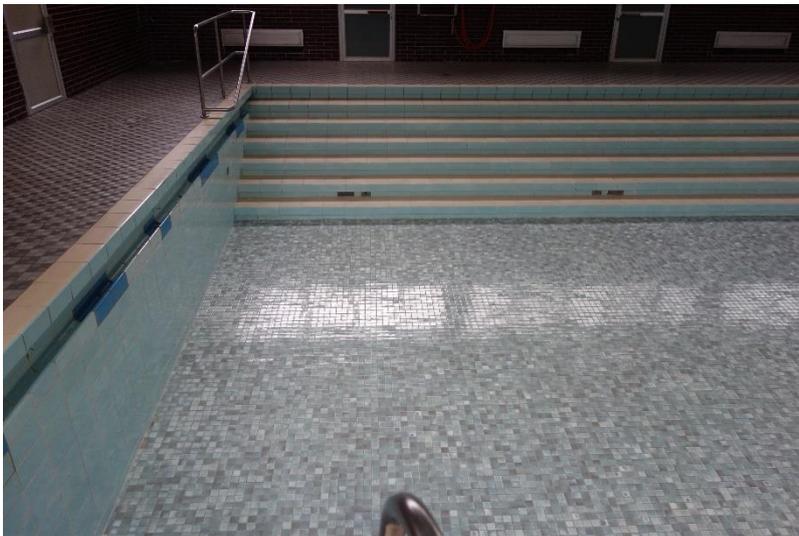
Verfliestes Becken mit tiefliegender Wiesbadener Rinne.
Beckenboden hat Mittelmosaik-Belag.

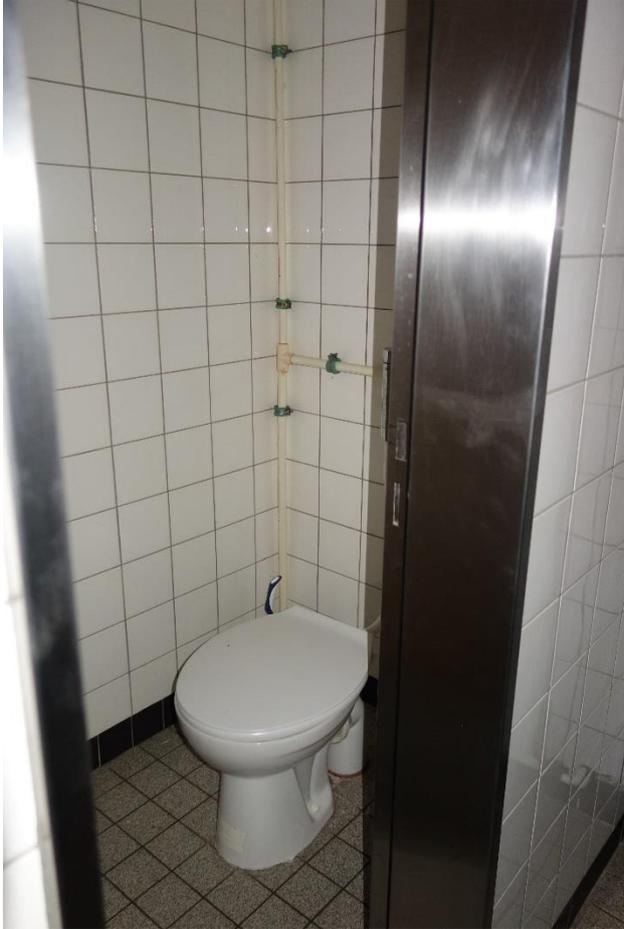
Einblick in Personal-WC mit Auf-Wand-Installation

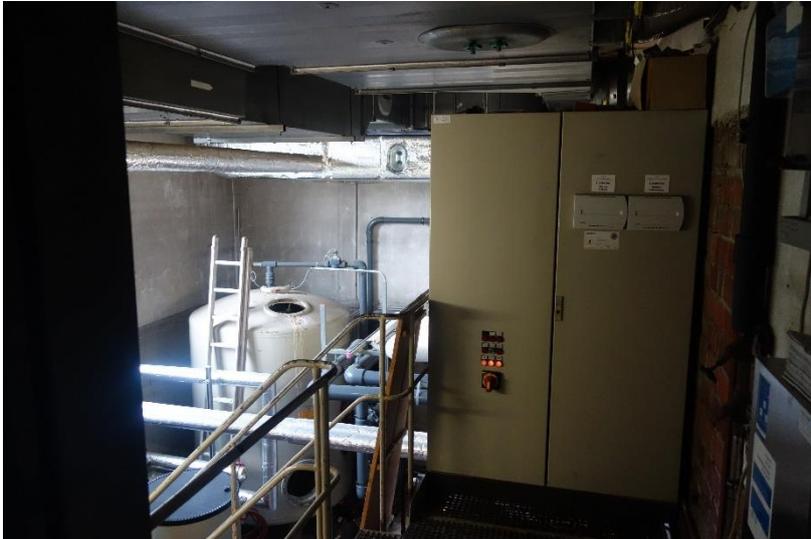
Blick von Zugangstür in 2-geschossigen Techniktrakt und geöffnetem
Stahlfilter, sowie Schaltschrank
